[R 3 . 1 . 4] 音響モニタリングシステムによる往復動圧縮機の連続状態監視システム開発の研究開発

(圧縮機監視システムグループ) 久保田 肇、濱口 一成、森川 照男、伊藤 常男
金高 伸幸、黒田 義嗣、星 重治、前川 憲二

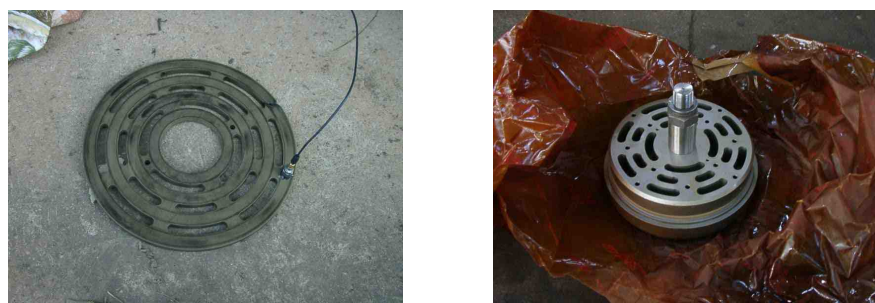
図 3 . 1 シリンダバルブ写真

往復動圧縮機の構造部品は、各種圧縮機に共通する部品と取り扱いガスの種類や圧縮機型式により一部異なる部品で構成される。1996 年から 2003 年までの 8 年間にわたる保全経歴から、故障による部品の交換と定期点検による部品の交換履歴を調査した結果、圧縮弁の交換、弁板の交換、弁パネの交換、ピストンロッドの交換、ロッドパッキンリングの交換、ピストンリングの交換、ライダーリングの交換、主軸受の交換、クランク軸受の交換などが抽出された。このうち、部品毎の推定寿命がより短い順に、3 個の部品（バルブ、ピストン、軸封）が選定され、バルブ（図 3.1 参照）は送気機能を担いプロセスの停止に繋がりやすいことから、連続運転中、重点的に監視すべき部位として、本研究対象に選定された。故障の主な原因は、リサイクルガスサービスの実ガス組成によるスケール分に起因した短寿命傾向と機器停止時のバルブへの固着、オフガス系機器開放時、取扱ガス中塩化アンモンの大気中水分吸収による固着、作動不良、弁パネの破損（現在、材質を SUS からインコネルへ変更）、高圧サービスバルブのトラブル（多発することからリフト量の見直し等の対策あり）、運転停止期間中バルブの内部錆付きによる作動不良、などが挙げられる。

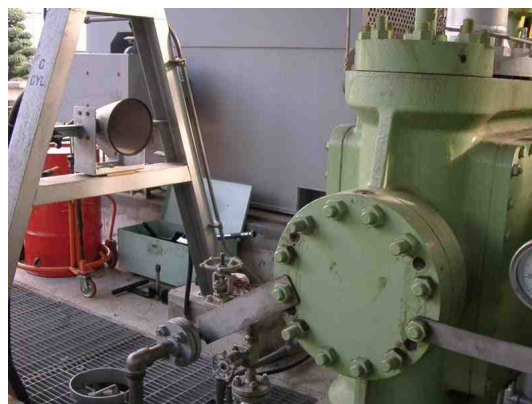
図３．４ 音響データ収集／解析システム

非常設型の音響測定においては、データ解析は事後処理であり、採用するデータの選択や解析パラメータの選定に関して試行錯誤的な検討が可能である。一方、常設型機器を用いた測定においては、データ処理を連続的に行う必要があることから、これらの項目が自動化されていないと実用的な運用は難しい。そこで様々な条件下で数多くのデータを蓄積することで、データ連続収集・自動解析における適切なデータ収集周期や解析手法を開発した。尚、本システムは本質安全防爆仕様を満たし、図３．４の写真に示す常設の機器で構成される。

音響モニタリングシステム（常設マイクロホン部）

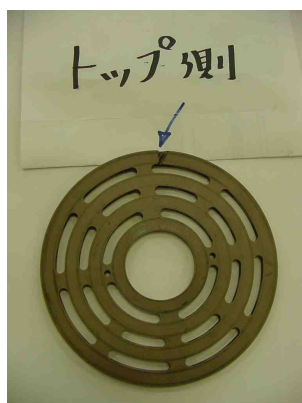
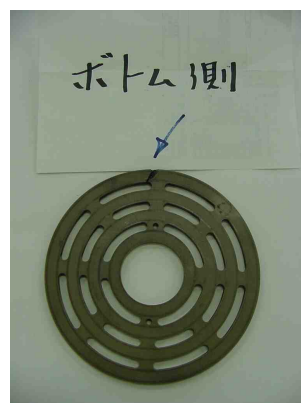
図 3 . 8 Cシリンダ吐出弁の微細なクラック

圧縮機開放点検により各シリンダの吸入弁及び吐出弁について状況詳細解析を行った結果、C シリンダの吐出弁ヘッド側及びボトム側共に弁板（PEEK 製）の外側端部に弁板を貫通（厚さ 6mm）した長さ約 10mm、幅約 2mm の微細なクラックが認められた。尚、C シリンダの吐出弁はクラックが認められた他は、弁座シート面、弁板、緩衝板、弁バネ及び緩衝バネの破損や磨耗・変形他の異常等は認められなかった（図 3 . 8 参照）。圧縮機の運転中の状態に関しては、流量低下や吐出温度上昇といったバルブの上記不具合によるプロセス的な変調は認められず、また五感判断でも特に異常は感じられなかった。このことは音響モニタリングにおいて、平成 17 年 12 月に設定した閾値を下回るような顕著な異常音が測定されなかったことと一致している。

《ヘッド側》

《ボトム側》

今回の点検で弁板に見つかった微細なクラックは、プロセス異常には至らない極めて軽微な故障であるものの、トラブルの予兆と捉えることができる。蓄積した音響データの解析を進めると共に、これらの初期故障をも検出できる閾値の最適化・設定に継続して取り組むべく、後述の通り、他の周波数帯域に関して不具合バルブの傾向有無をさらに詳細に分析/検討した。
